КАК МЫ ЭТО ДЕЛАЕМ?

СИСТЕМА КОНТРОЛЯ КАЧЕСТВА

Департамент Качества

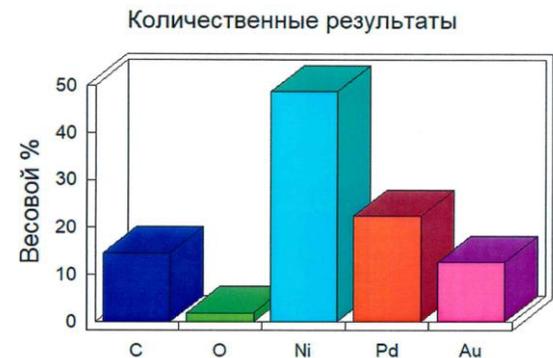
Рисунок 5 – Гистограмма количественного распределения материала (усредненная,

Согласно документации предприятия-изготовителя, материалом покрытия является NiPdAu. Результат полученный в процессе анализа приведен в таблице 3, типовой часток анализа приведен на рисунке 4, усредненная гистограмма количественного распределения материалов приведена на рисунке 5.

Состав материала покрытия выводов микросхем соответствует категории e4 стандарта IPC/JEDEC J-STD-609: никель-палладиево-золотое покрытие (NiPdAu), а также требованиям информационно-технической документации предприятия-изготовителя.

Проведен анализ материала покрытия выводов методом рентгеноспектрального микроанализа. В процессе анализа исследованы по 2 участка на каждой микросхеме, описание участков приведено под таблицей 3.

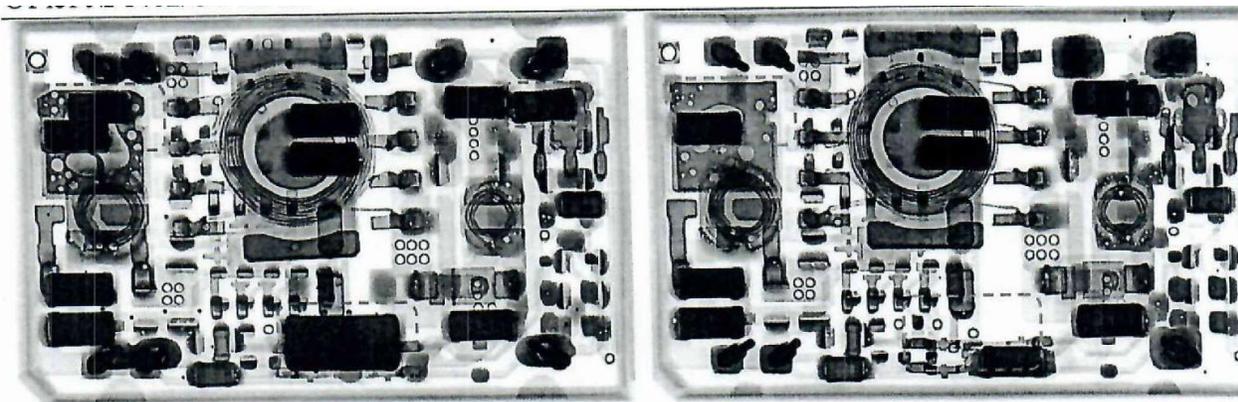
Различия внутренней структуры в рамках одной партии

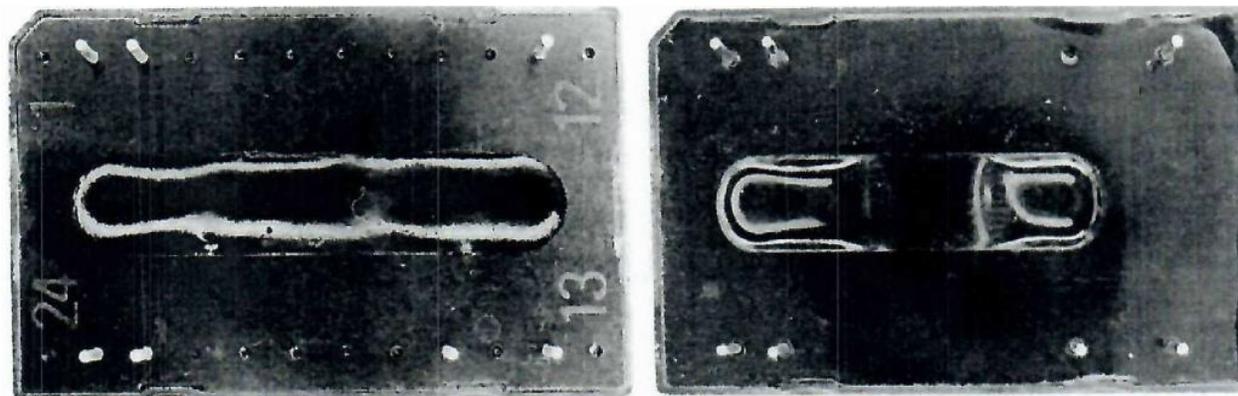
Различное исполнения корпусов в рамках одной партии

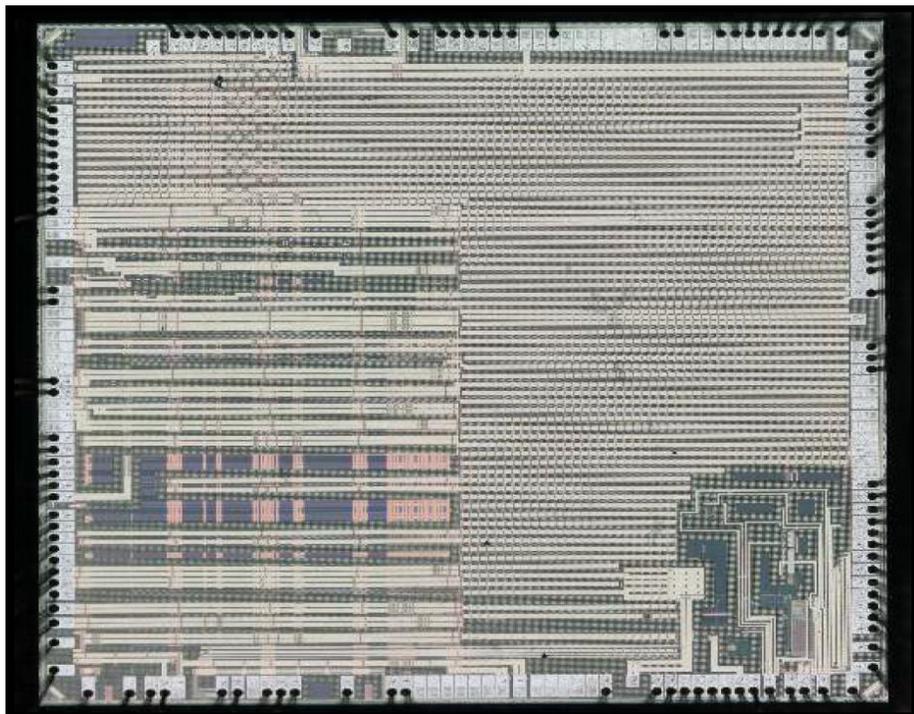
Decapsulation

Die topography

Decapsulation reveals die topography with "St Microelectronics logo, 2016, C463A" and other alphanumeric characters die markings, verifying that samples were manufactured by St Microelectronics, but not traceable to the requested part number. Sample does not exhibit cracks or damage on the die surface.

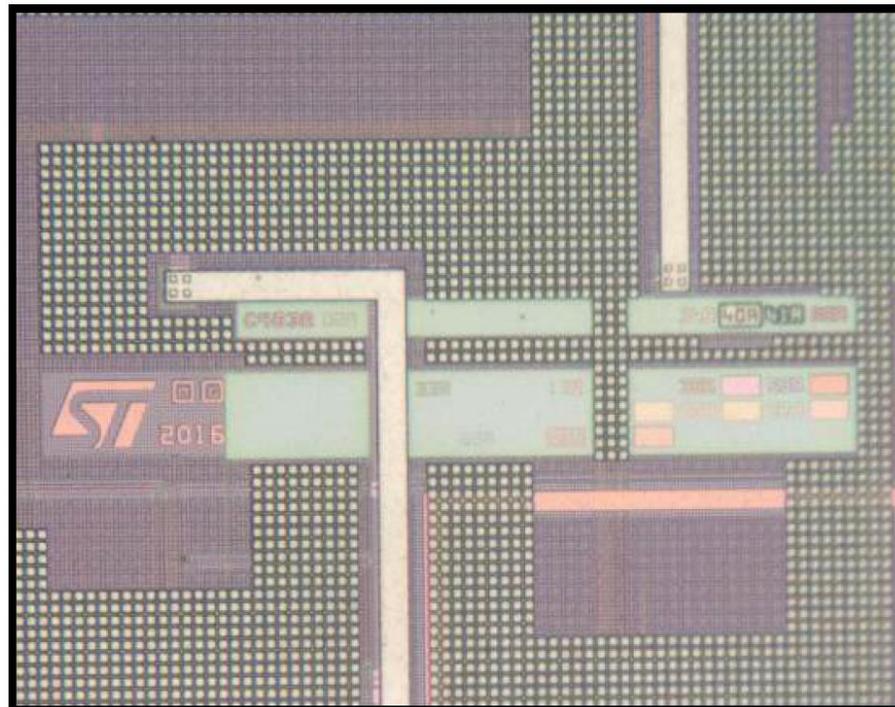
Decapsulation

pnics logo 2016 C463A

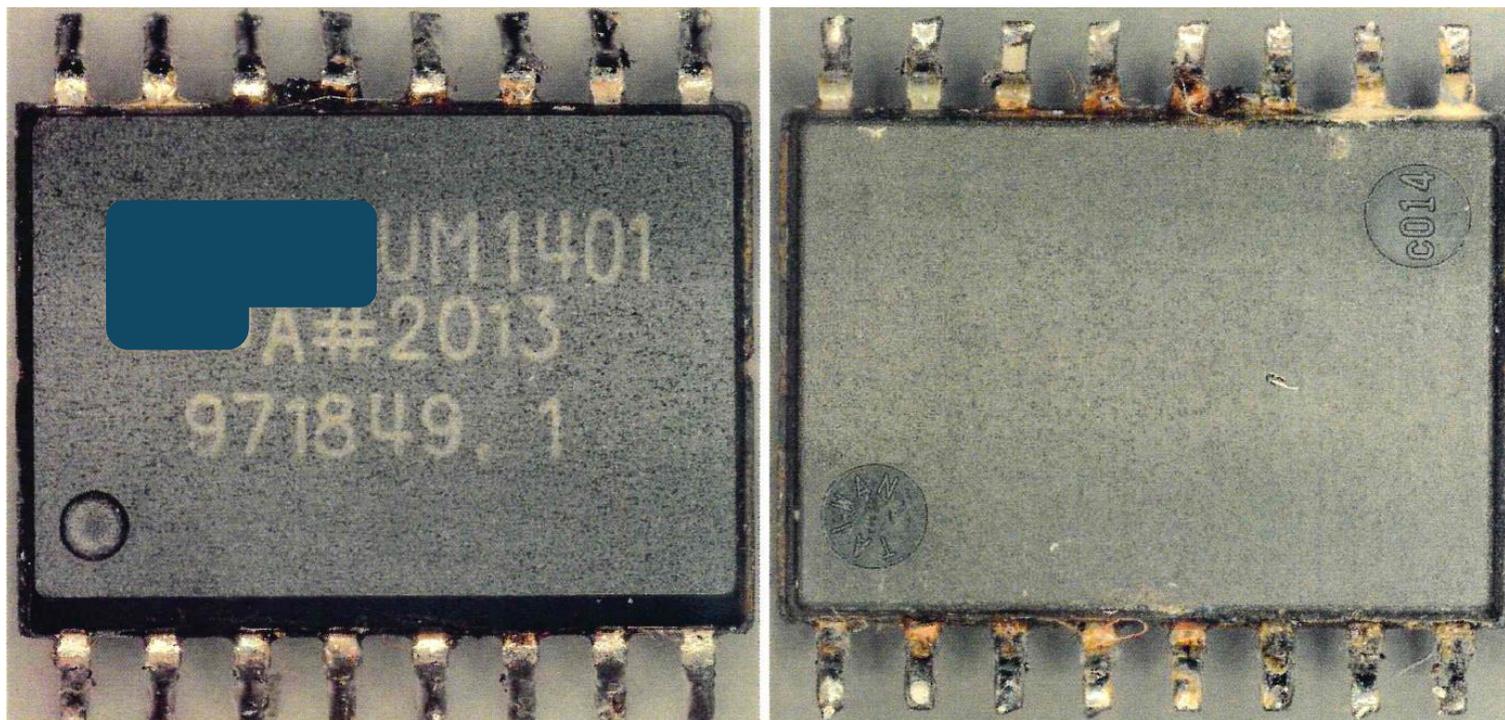
Типовой общий вид микросхем, на примере микросхемы №1

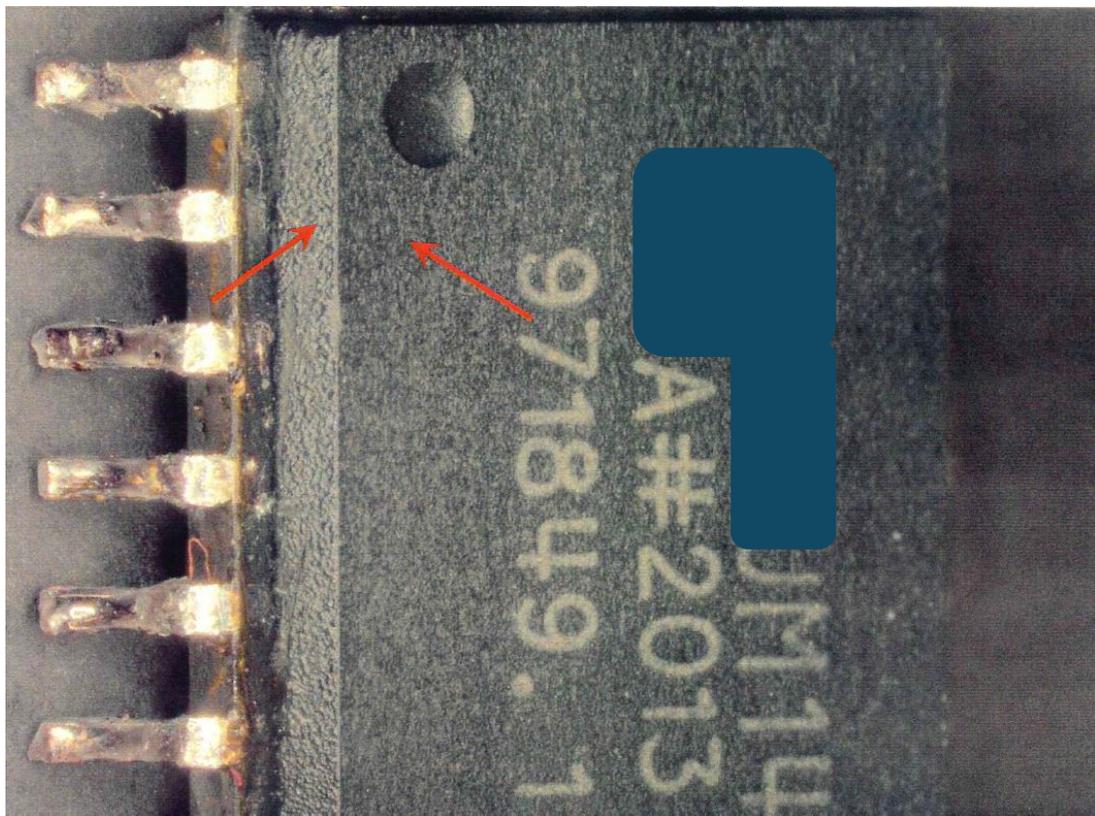
Общий вид микросхемы №1 под углом, указаны участки с различной фактурой корпуса

- Фактура лицевой поверхности корпуса отличается от фактуры боковой и нижней частей микросхем. Толщина корпуса микросхем составляет 2,28 мм, при норме не менее 2,35 мм, что не соответствует требованиям ИТД предприятия-изготовителя и является признаком сомнительной продукции.
- Внутренняя структура всех микросхем идентична, при рентгеноскопическом контроле.
- Выходное напряжение $V_{ох}$, а также ток потребления V_{DD2} при частоте $F = 1$ МГц не соответствует требованиям ИТД предприятия-изготовителя.
- Зафиксированы следы механической обработки на лицевой поверхности микросхемы при проведении контроля на акустическом микроскопе, что является признаком сомнительной продукции.
- Кристаллы, установленные в микросхемах изготовлены компанией «Б» inc., а не компанией «А».

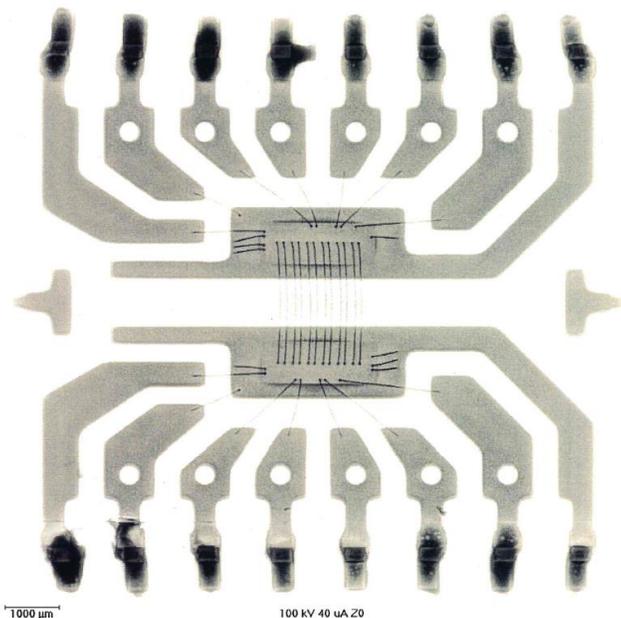
Проведен рентгеноскопический контроль. По результатам контроля установлено, что все рассматриваемые микросхемы имеют идентичную структуру. Повреждений внутренней конструкции не зафиксировано. Рентгеноскопические снимки на примере микросхемы № 2 приведены на рисунках 3,4.

Рисунок 3 - Рентгеноскопический снимок общего вида микросхемы № 2

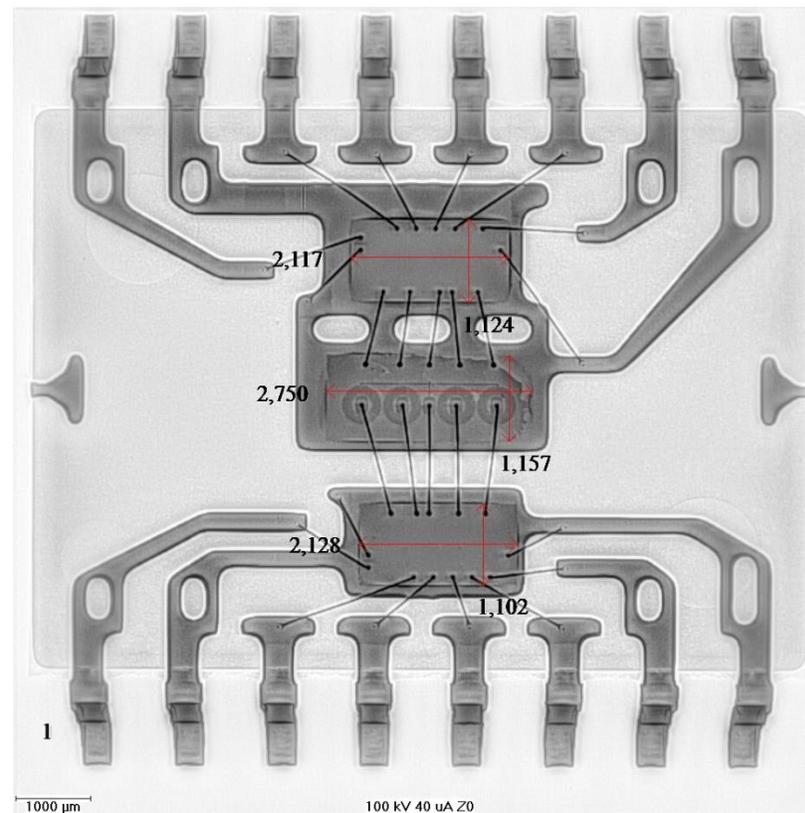
Оригинальная микросхема гальваническая развязка организована совсем по другому

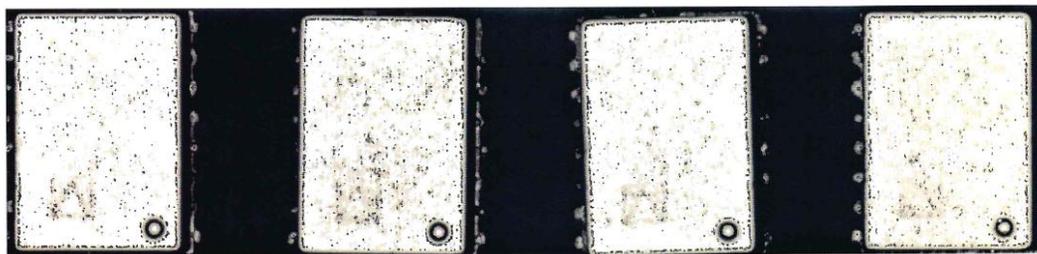
В процессе акустического контроля микросхем зафиксированы следы механической обработки лицевой поверхности корпуса. Общий вид приведен на рисунке 6. Укрупнённый вид микросхемы № 4, с указанием следов механической обработки приведен на рисунке 7.

Рисунок 6 – Акустическое изображение микросхемы

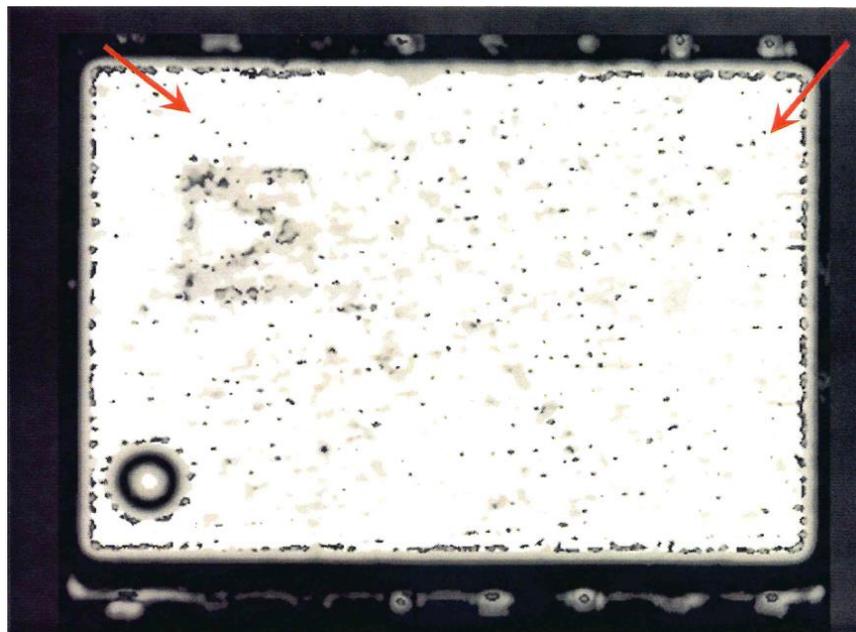
Рисунок 7 – Укрупненный вид микросхемы №4, указаны следы механической обработки

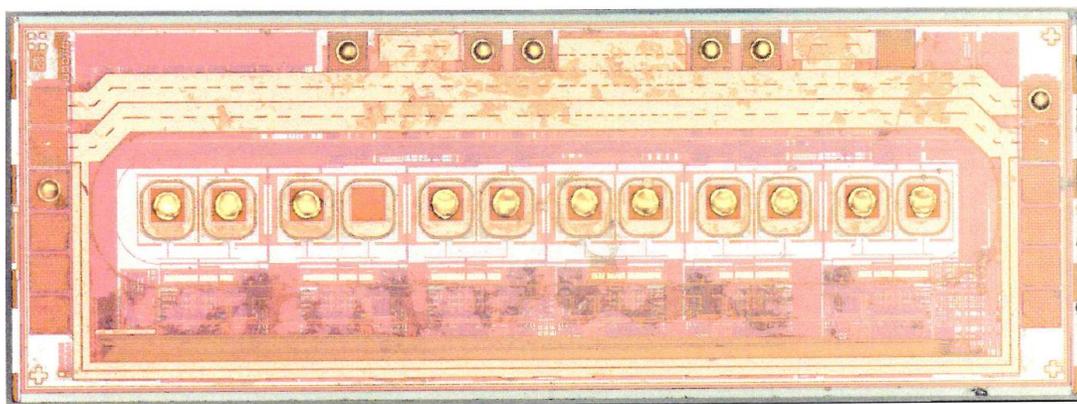
В рамках разрушающего анализа проведено химическое декорпусирование микросхемы № 1. По результатам визуального контроля установлено, что кристаллы изготовлены фирмой Silicon Labs inc., что не соответствует изготовителю, указанному в наименовании микросхемы. Общий вид кристаллов приведен на рисунках 8, 9, укрупненный вид маркировки кристаллов приведен на рисунке 10.

Рисунок 8 – Кристалл №1 микросхемы №1

Рисунок 9 – Кристалл №2 микросхемы №1

Рисунок 10 – Укрупненная маркировка кристалла

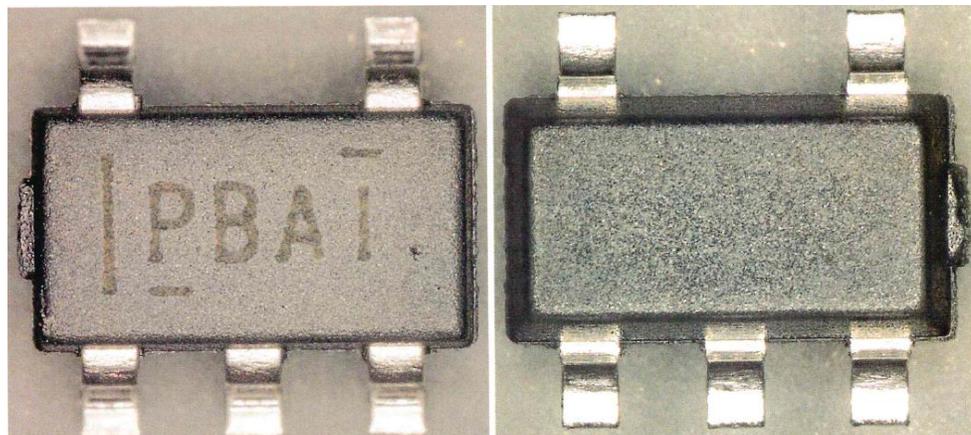
Рисунок 1 – Общий вид микросхемы №1

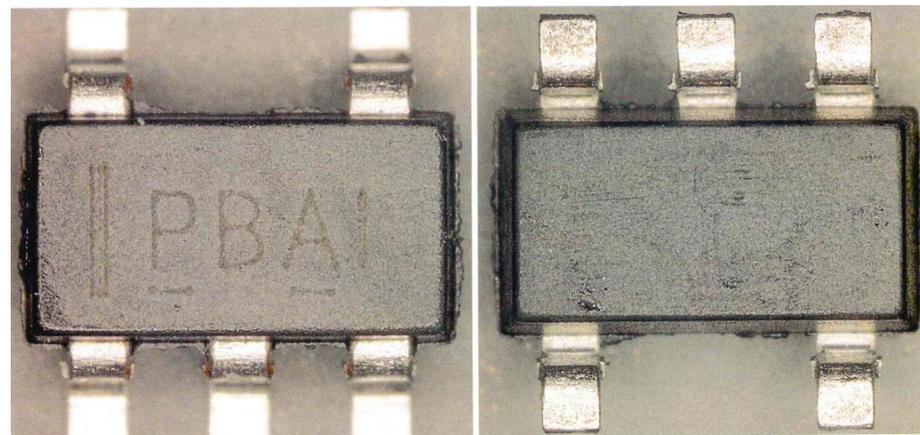
Рисунок 3 – Общий вид микросхемы №3

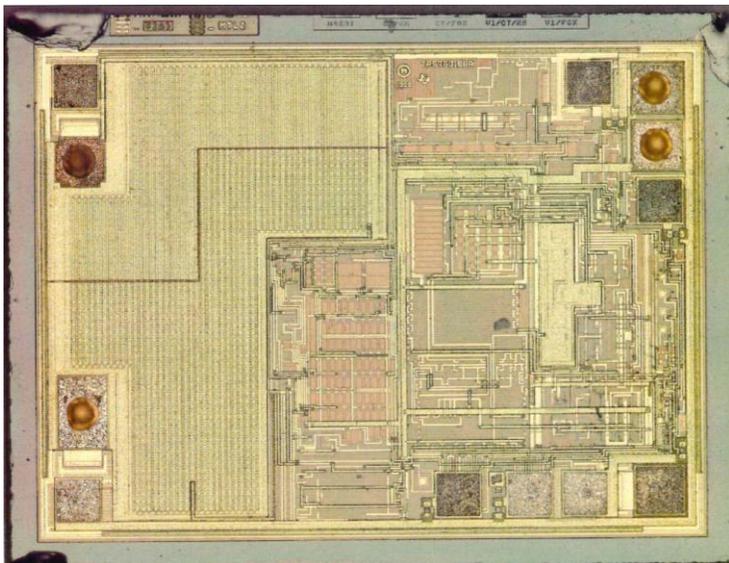
Рисунок 10 – Общий вид кристалла микросхемы №1

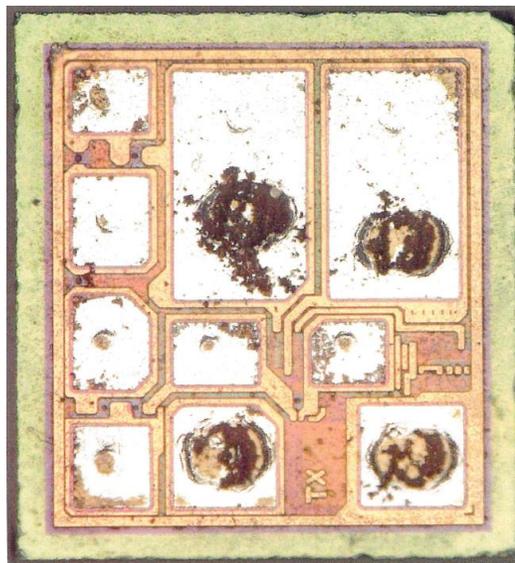
Рисунок 11 – Общий вид кристалла микросхемы №3

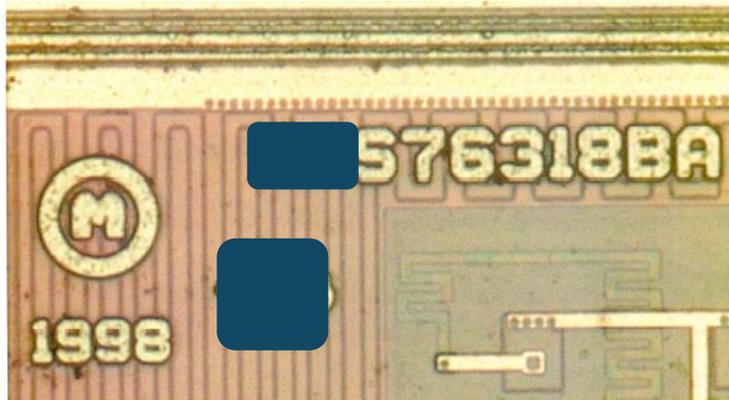
Рисунок 12 – Дата разработки фотошаблона, логотип, наименование

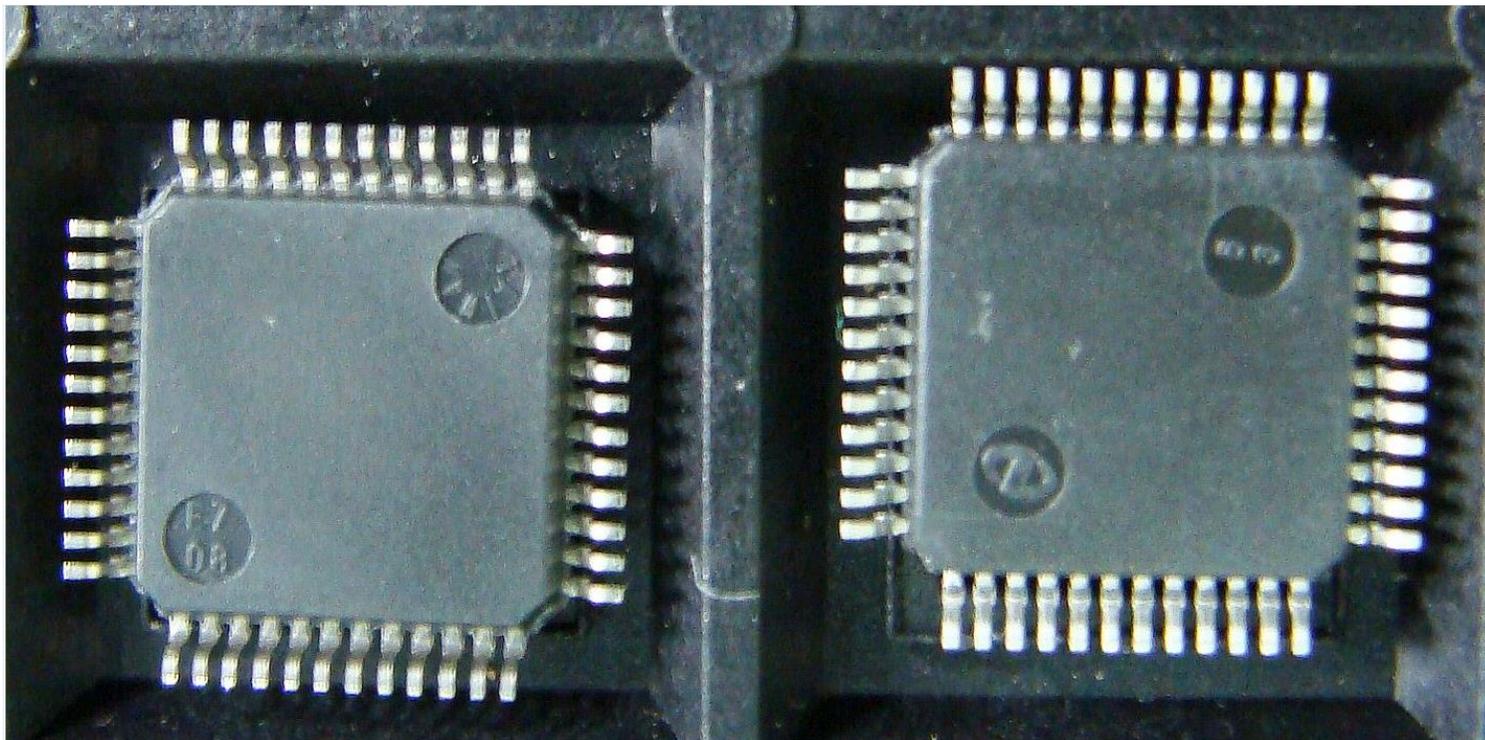
Различные оттиски предприятия изготовителя в пределах одной партии

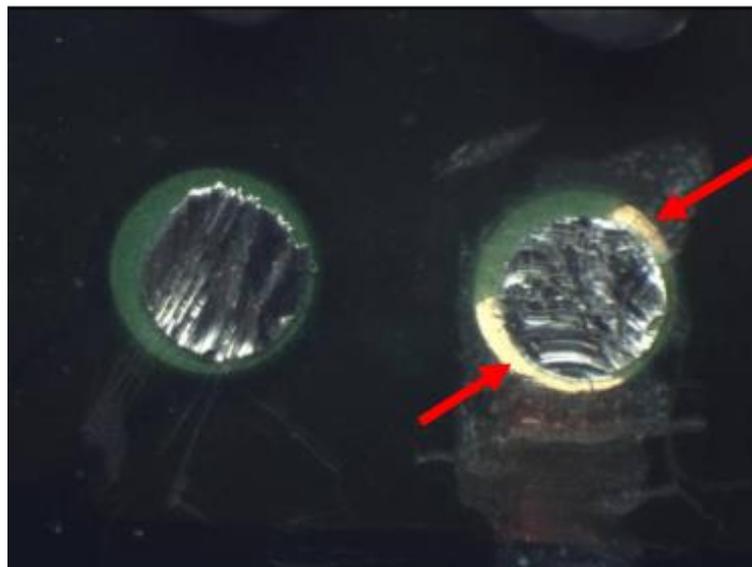
Золотое покрытие
на контактных площадках

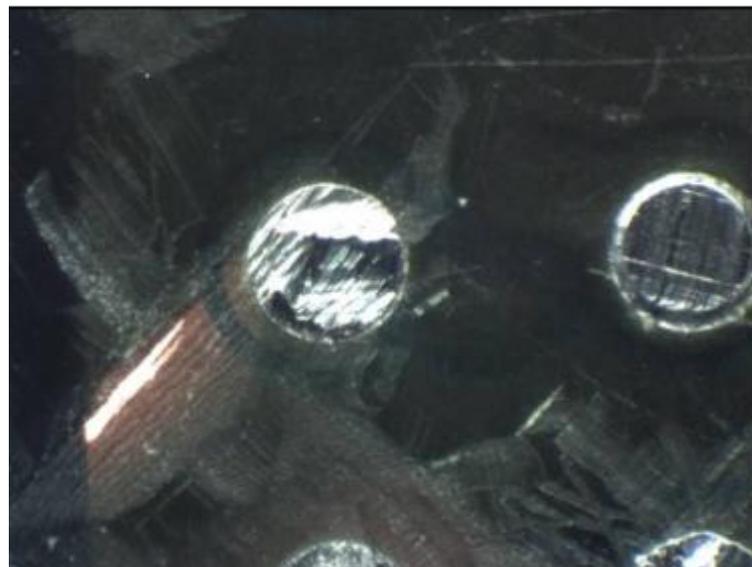
Золотое покрытие на контактных
площадках отсутствует

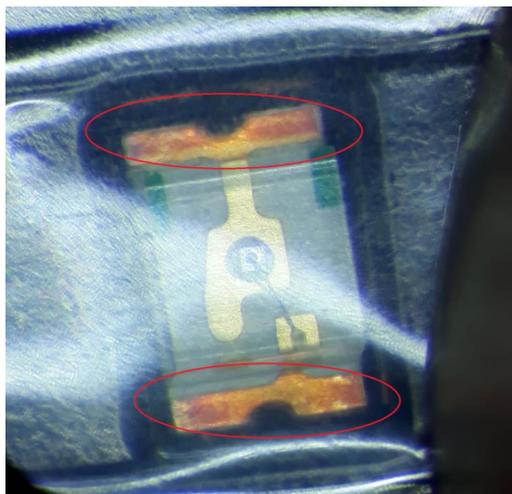
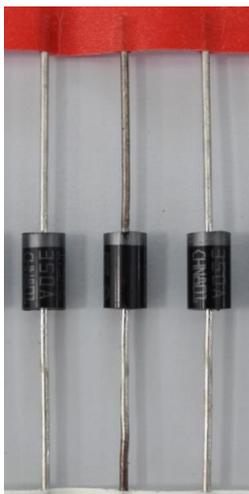
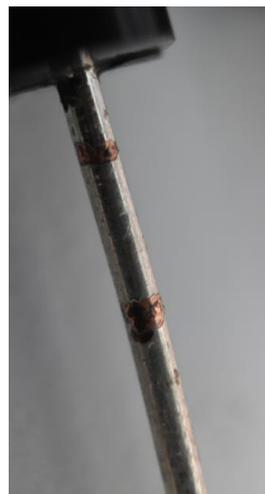
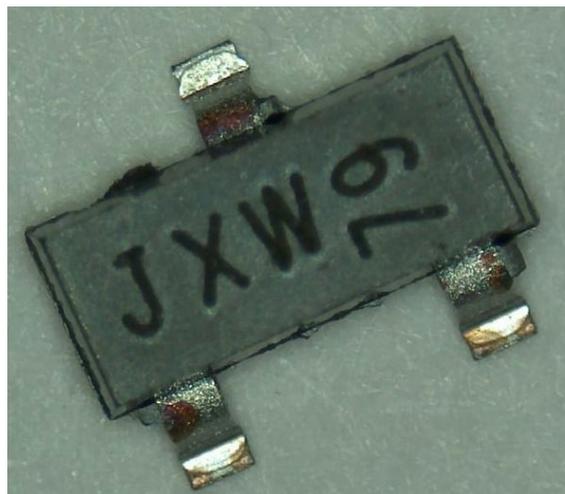
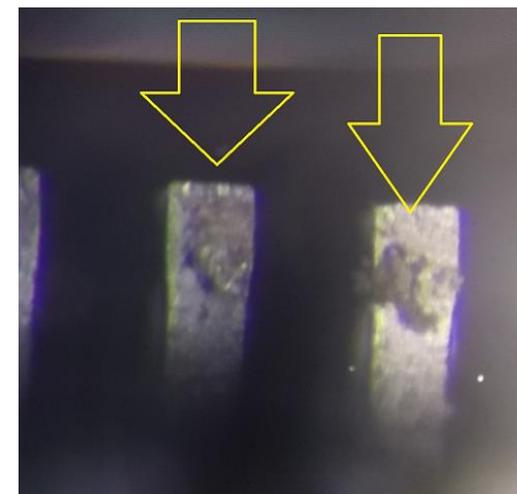
Окисел выводов

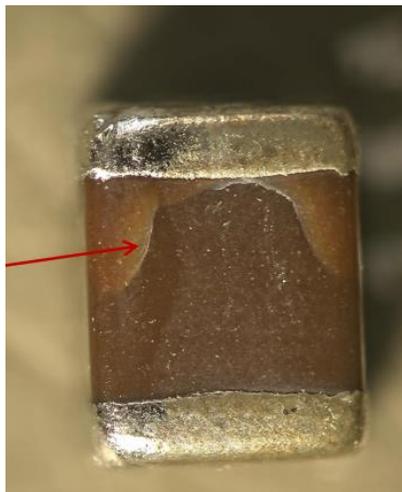
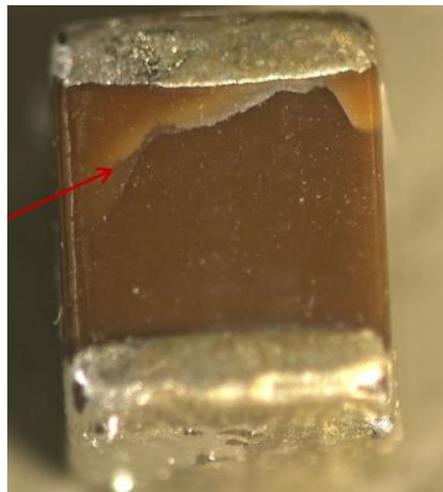
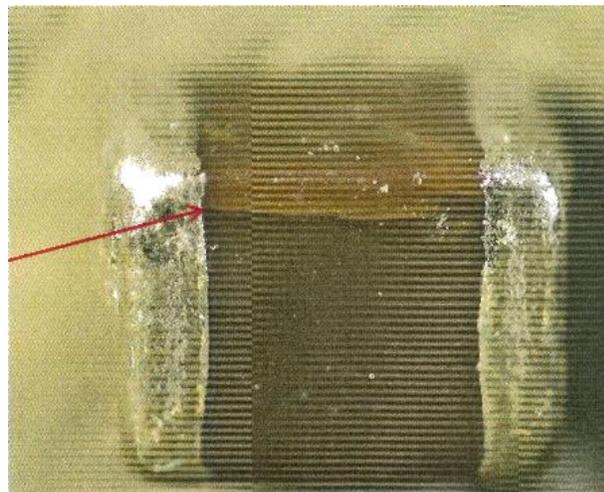
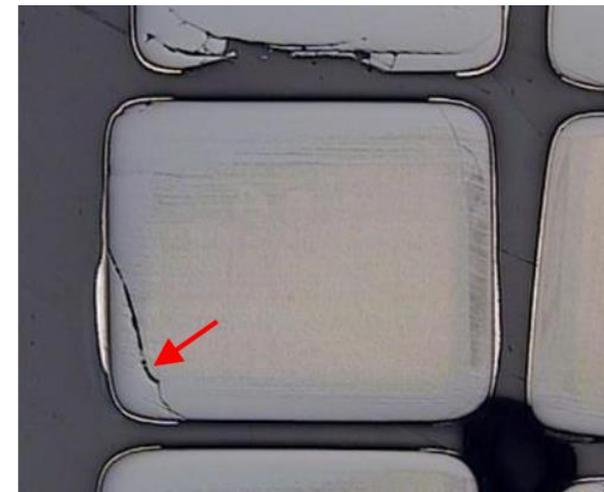
Качество корпуса ЭК
